**SOUHRNNÁ ZPRÁVA O POVODNI
V OBLASTECH POVODÍ
HORNÍ VLTAVY,
BEROUNKY A DOLNÍ VLTAVY**

**POVODEŇ
BŘEZEN - DUBEN 2006**

vypracoval: Povodí Vltavy, státní podnik
útvár centrálního vodohospodářského dispečinku

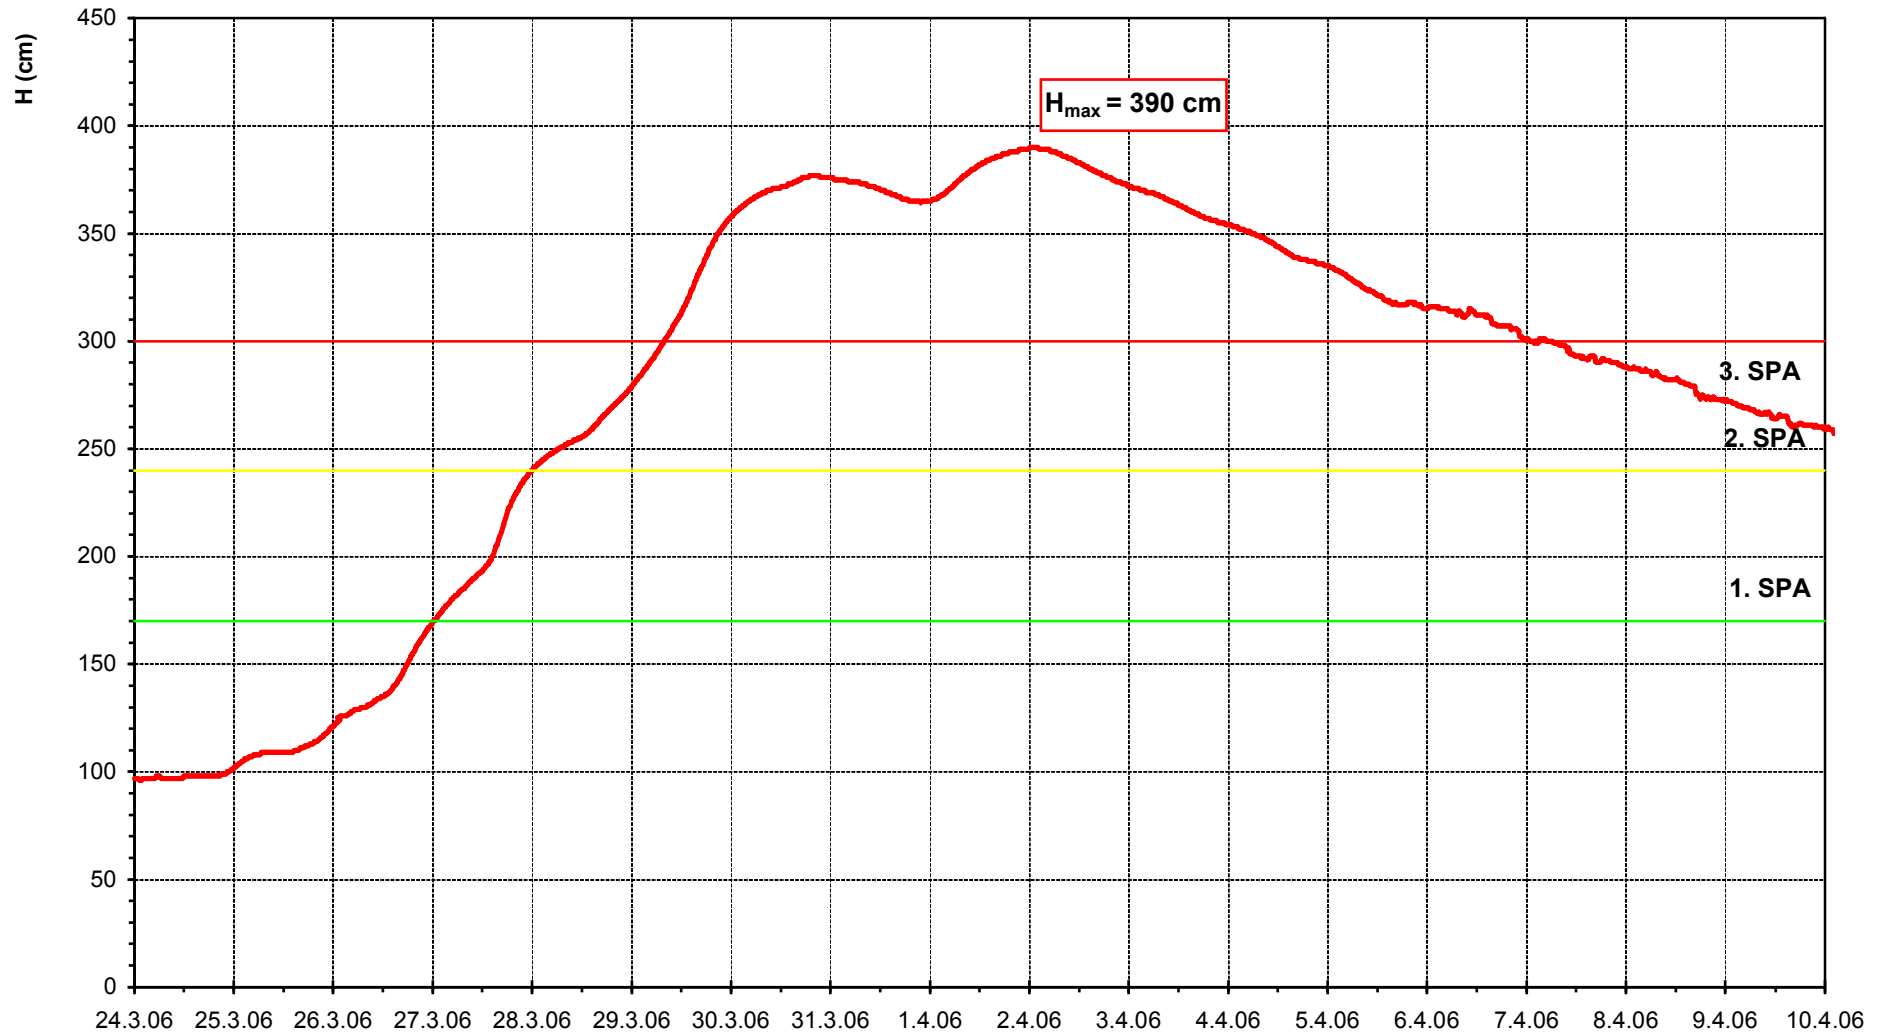
Lužnice - Klenovice (vodní stavy) - povodeň březen - duben 2006

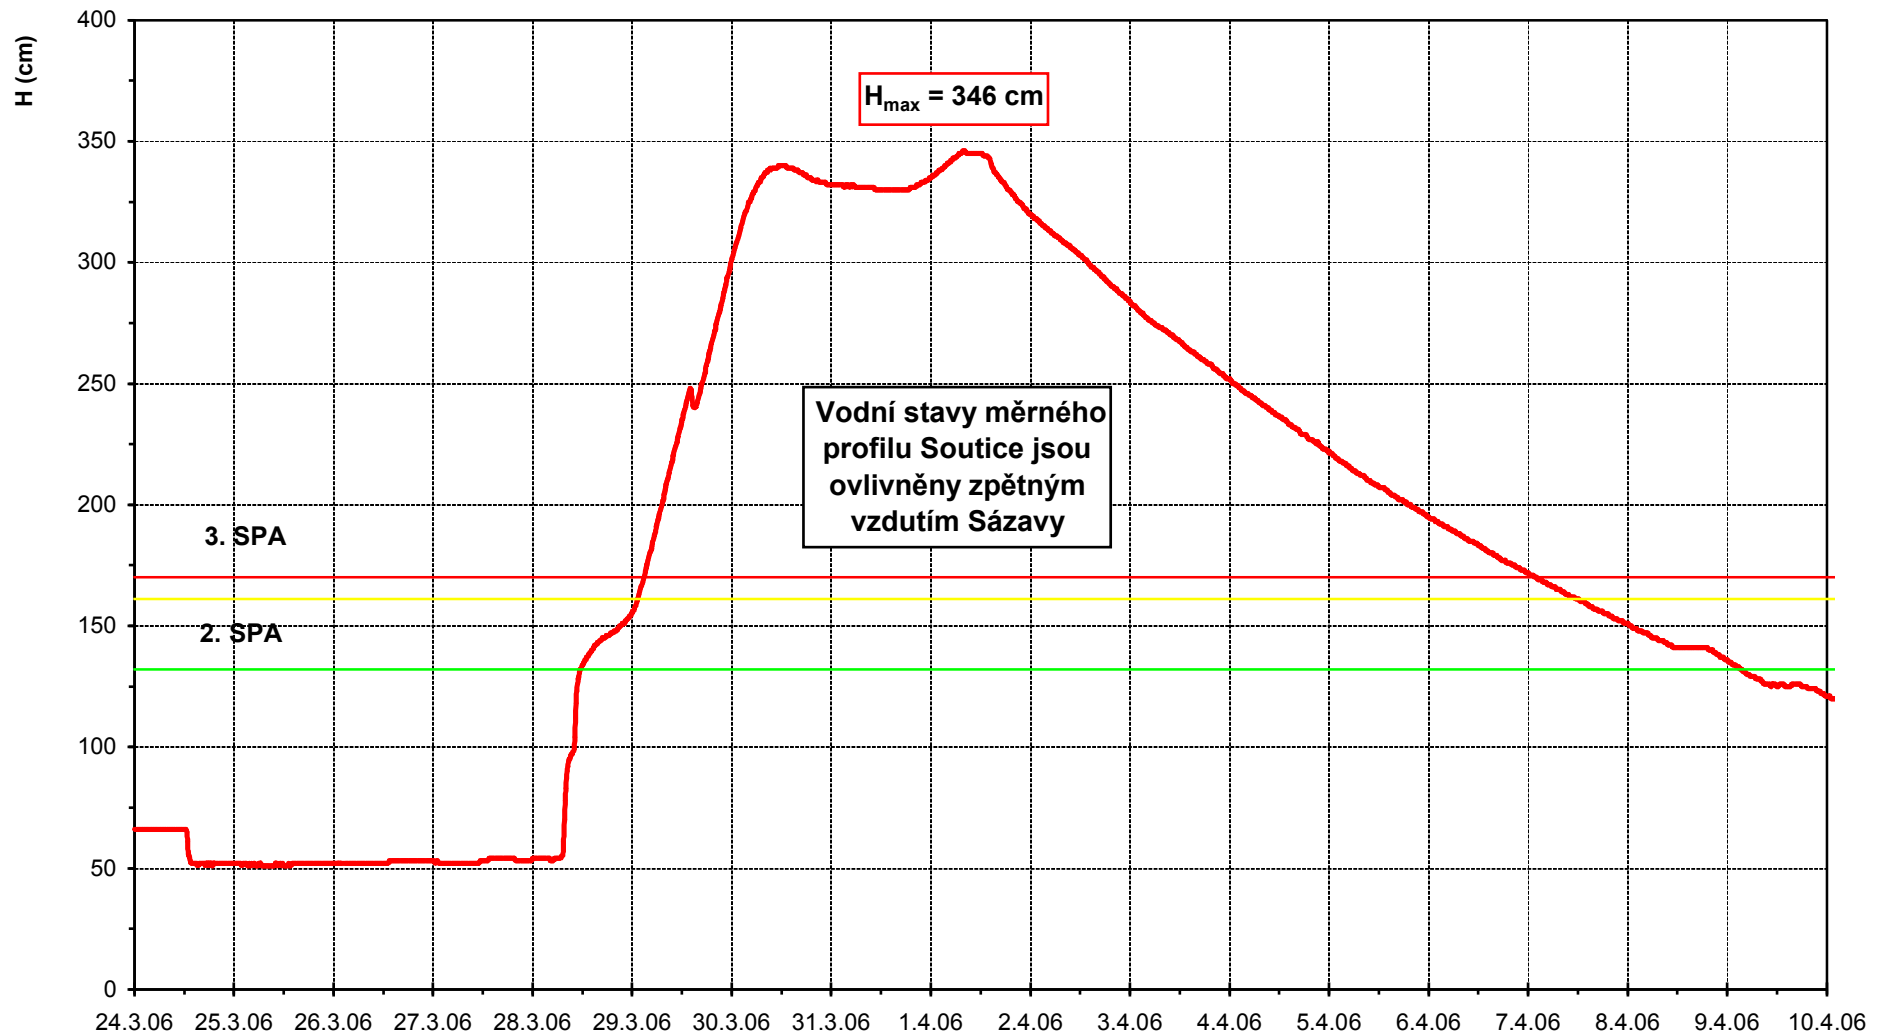
Želivka - Soutice (vodní stavy) - povodeň březen - duben 2006
