POVODÍ OHŘE

Vodohospodářský dispečink

ZPRÁVA O POVODŇOVÉ SITUACI

leden - únor 2002

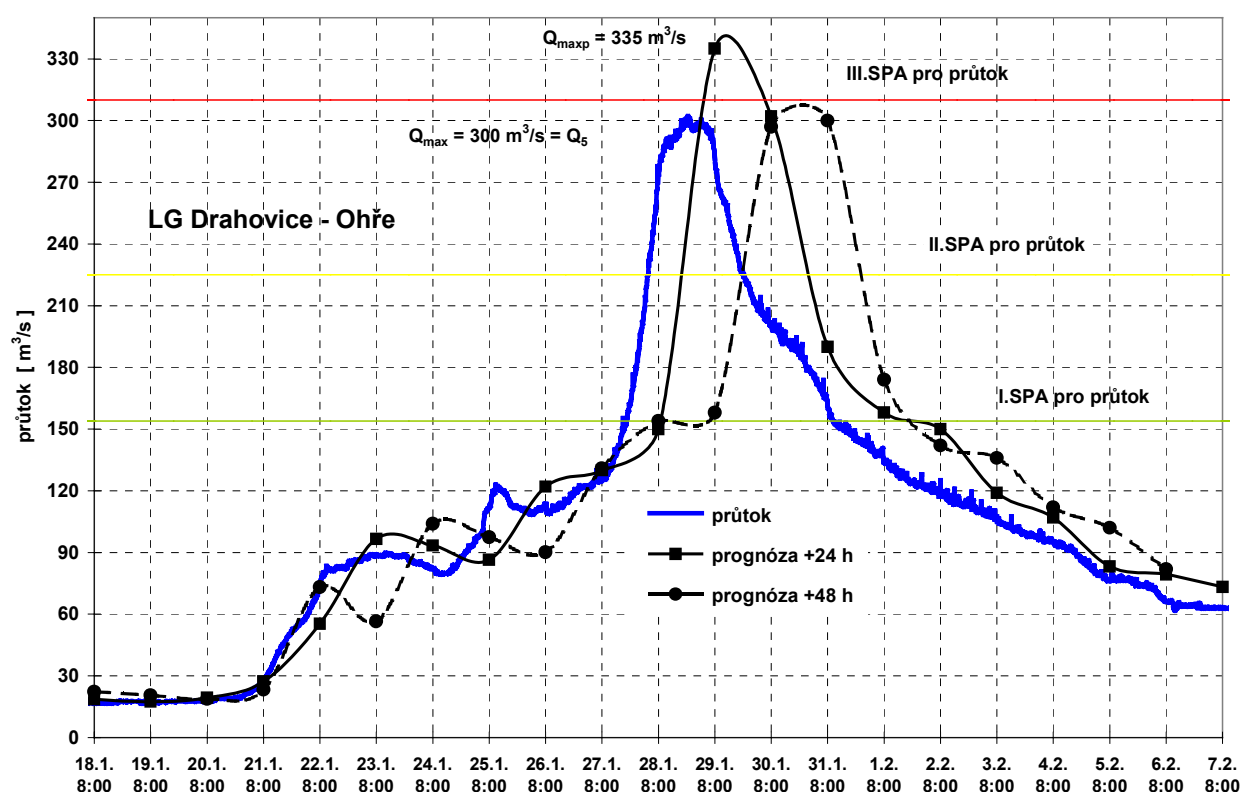
Graf č. 1

V současnosti probíhá na spravovaném území Povodí Ohře testování srážkoodtokového modelu AQUALOG pro vybrané limnigrafické profily. Tento model je provozován pobočkou ČHMÚ v Ústí nad Labem. Dle níže uvedeného grafu je patrné, že model ne zcela optimálně prognózoval průtoky v profilu Drahovice na Ohři při této povodňové situaci.

Průběh a vývoj meteorologické situace vytvořil předpoklady pro ověření možnosti testovaného modelu AQUALOG. Ten však pravděpodobně z důvodu podhodnocení vlivu odtávání sněhu, neposkytoval optimální výsledky. Problematika modelu AQUALOG bude řešena na pracovních setkáních s kolegy ČHMÚ z pobočky v Ústí nad Labem. Domníváme se totiž, že tento prostředek by nám měl doplnit naše subjektivní předpovědi a tím napomoci optimálnímu řešení povodňových situací.

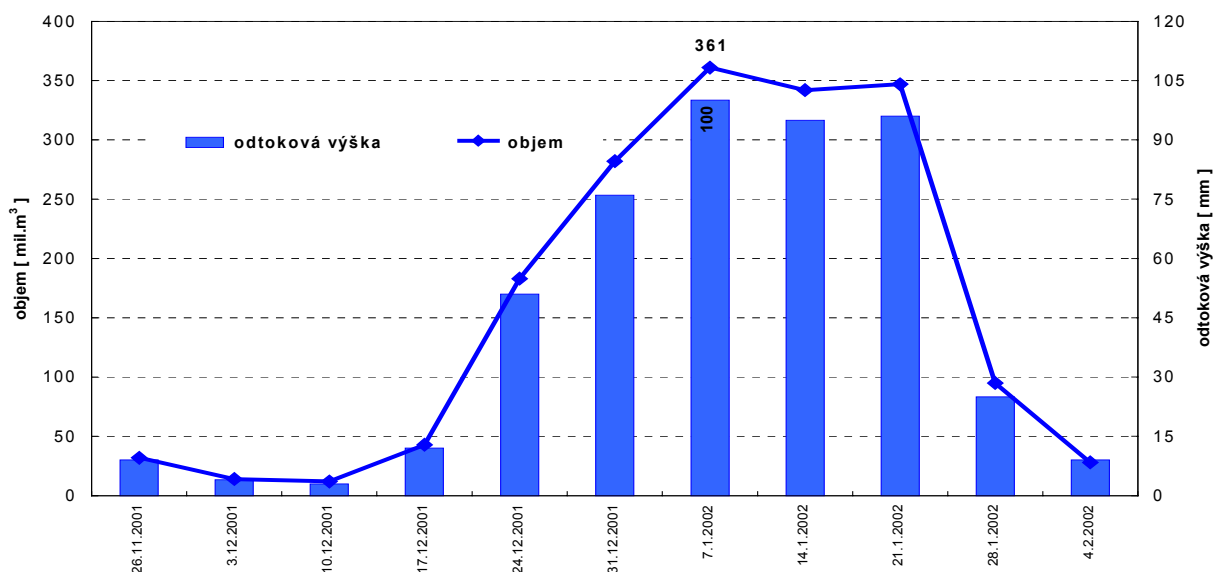
Graf č. 2

V grafu č. 2 je zobrazen vývoj zásoby vody ve sněhové pokrývce včetně velikosti odtokové výšky pro VD Nechranice. Údaje jsou převzaty z pravidelného hlášení ČHMÚ. Zásoba vody ve sněhové pokrývce pro VD Nechranice k 21.1.2002 činila 347 mil.m³. Tento objem odpovídá odtokové výšce 96 mm.

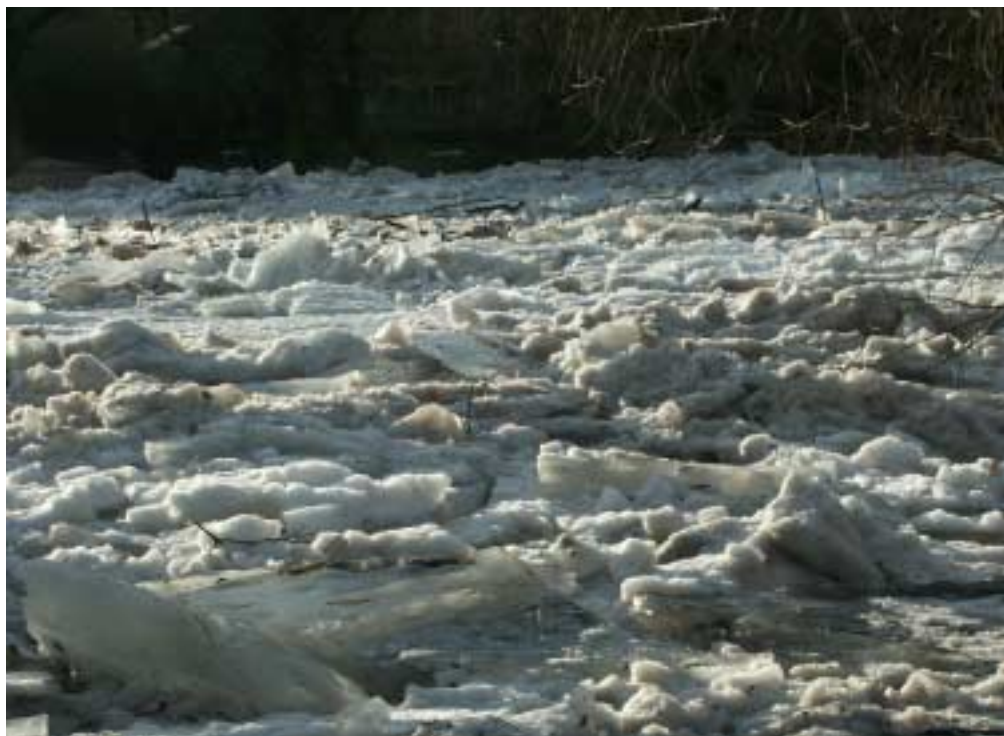
Obrázek č. 1 Ohře pod lávkou u Rašovic - ledový nápěch 22.1.2002 9:27

Na obrázku č. 1 a 5 je zachycen ledový režim na našich tocích, který předcházela povodňové situaci. Na neukázněnost při úklidu sněhu ve městě Nejdek upozorňuje obrázek č. 4.

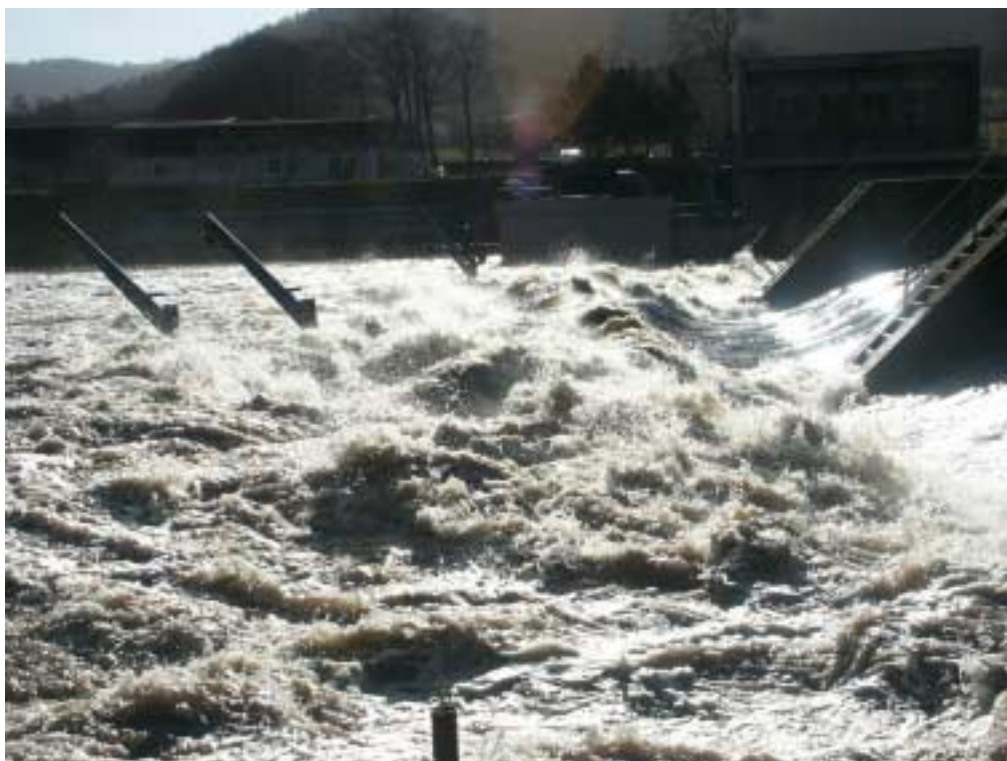
Obrázek č. 2 Ohře Jez Klášterec 28.1.2002 11:58 průtok $275 \text{ m}^3 \cdot \text{s}^{-1}$

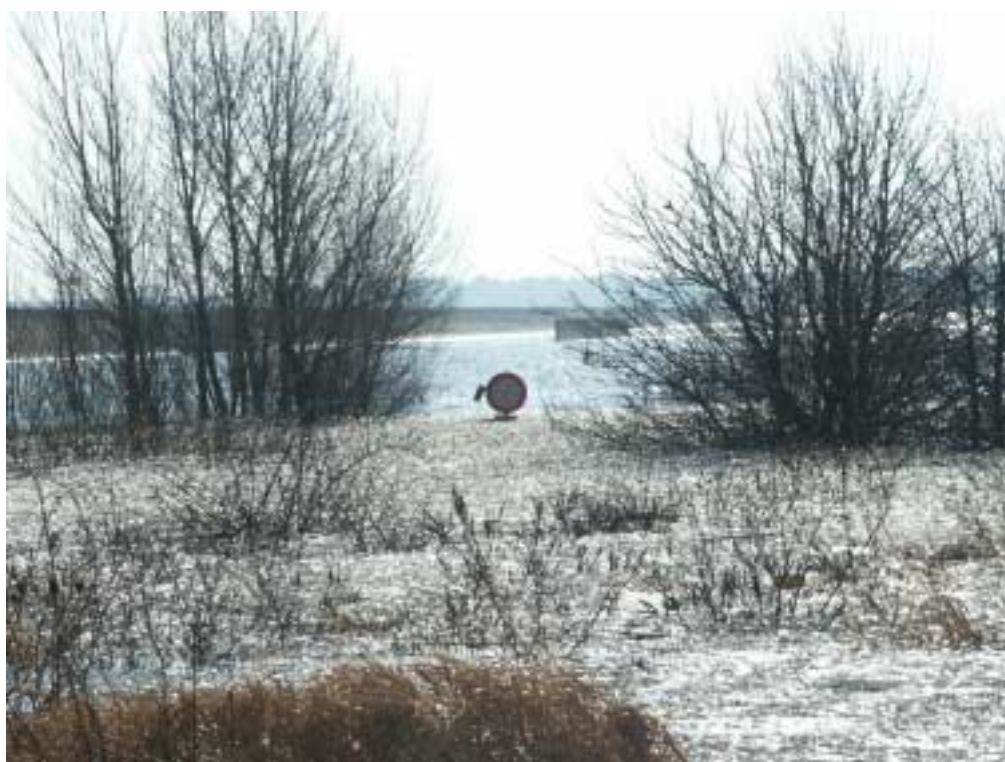
Obrázek č. 3 VD Nechanice 30.1.2002 13:13
přítok $230 \text{ m}^3\text{s}^{-1}$ - hladina 270,86 m n.m. - odtok $205 \text{ m}^3\text{s}^{-1}$

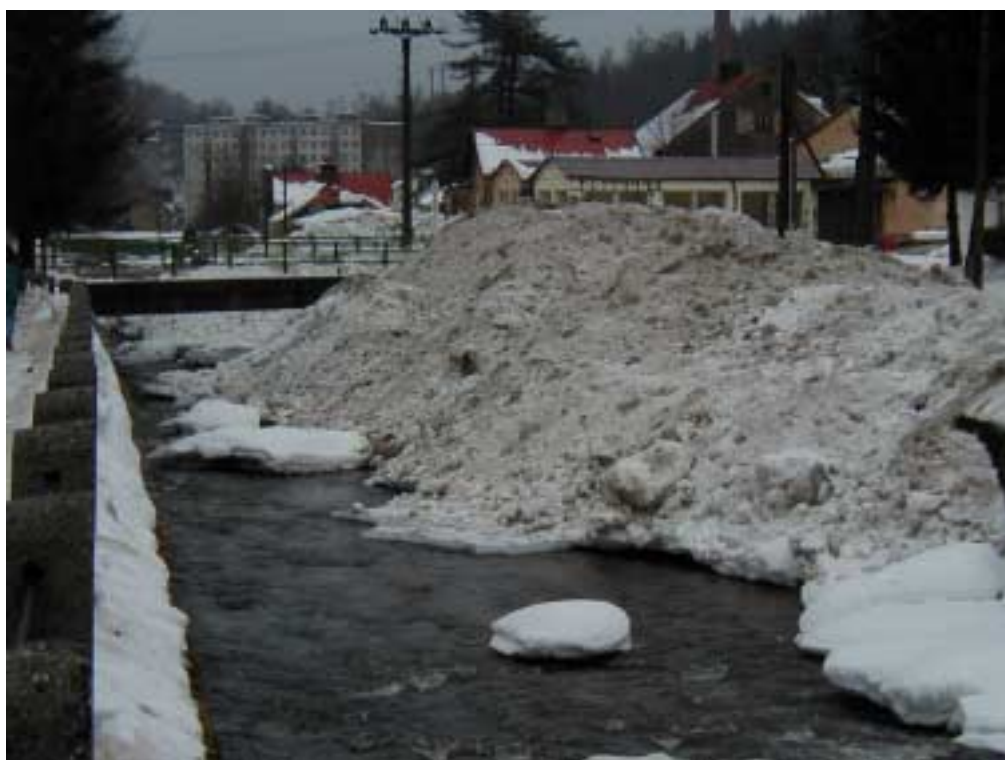
Obrázek č. 4 Zatarasení koryta toku Rolava odklizením sněhu 21.1.2002 12:00

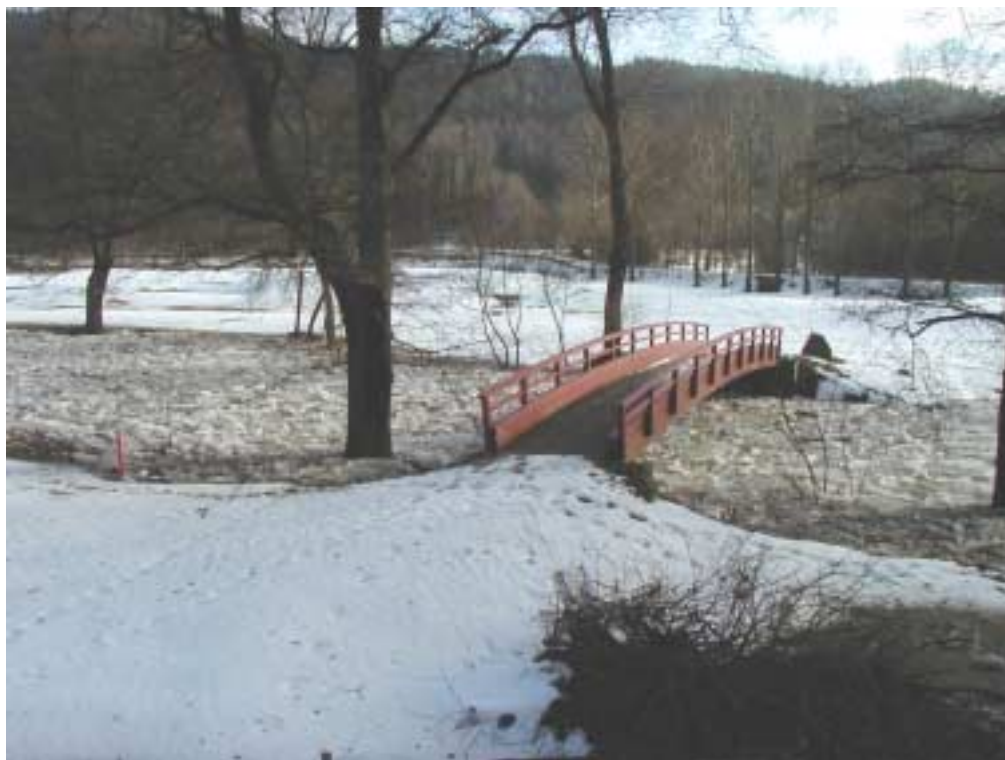
Obrázek č. 5 Teplá - ledový nápěch 23.1.2002 7:13 průtok $13 \text{ m}^3 \text{ s}^{-1}$

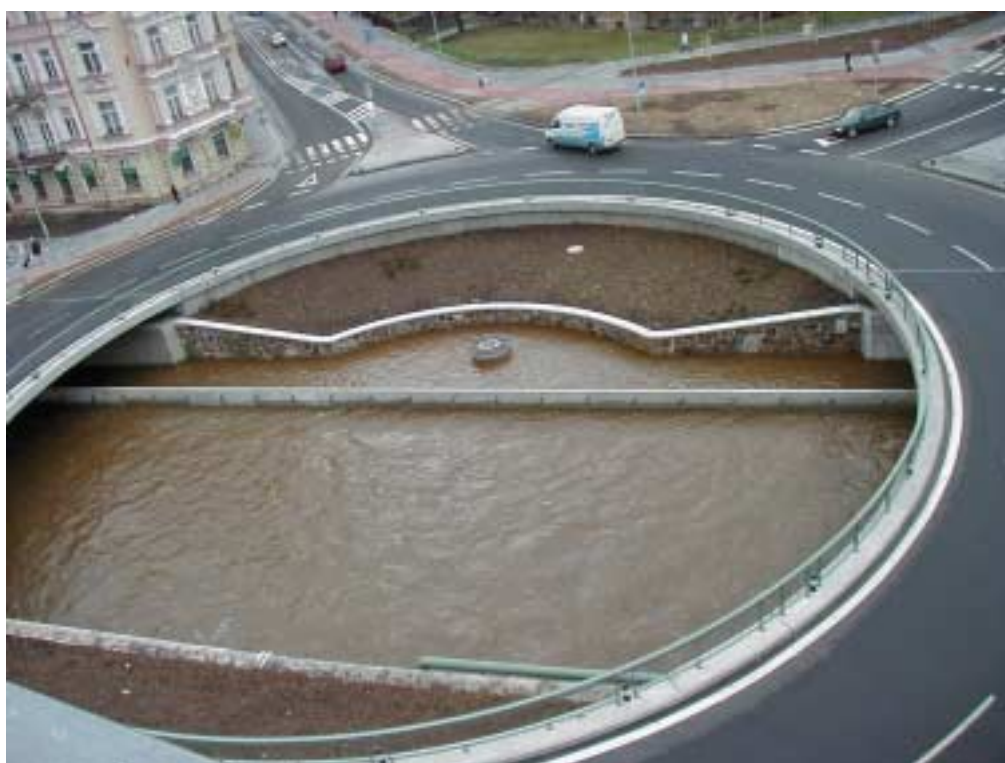
Obrázek č. 6 Karlovy Vary Teplá 28.1.2002 12:22 průtok $43 \text{ m}^3 \text{ s}^{-1}$

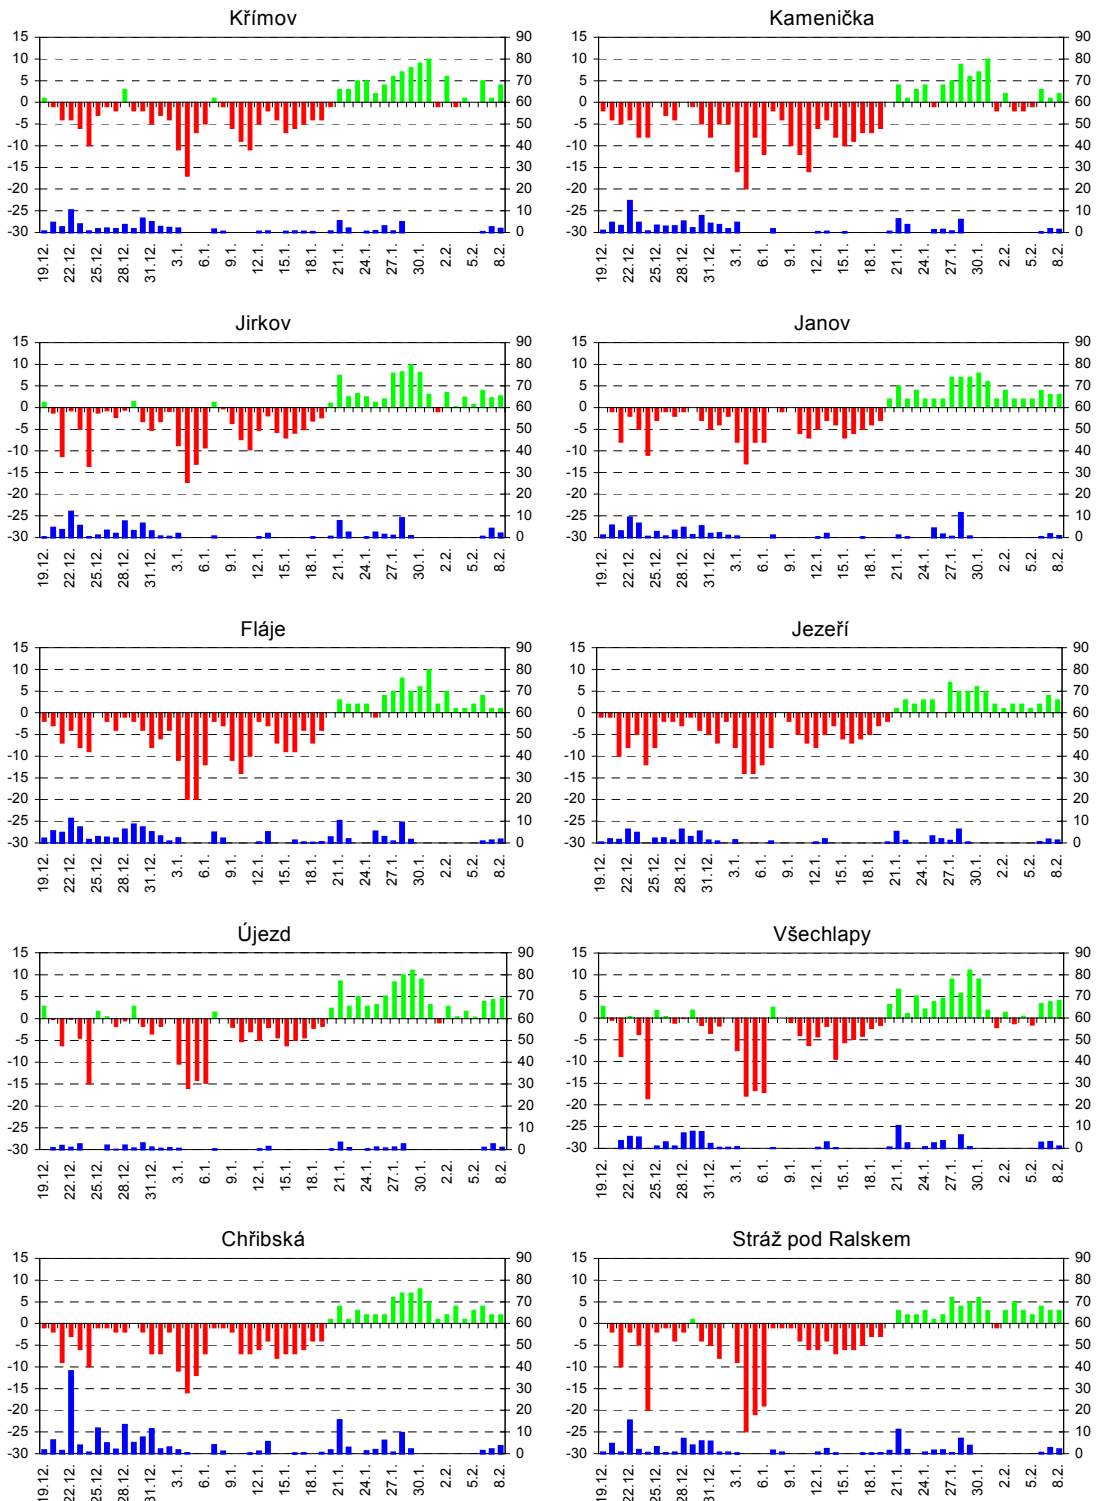
Příloha č. 2

Teploty vzduchu a srážkové úhrny k 7.00 ve vybraných stanicích 19.12.2001 - 8.2.2002

Rozložení srážkových úhrnů a teplotní situace v období 19.12.2001 – 8.2.2002 ve stanicích Povodí Ohře je patrná z grafických příloh č. 1 a 2. Z příloh je možné vysledovat rozdělení srážek ve formě sněhu nebo deště. Celkové množství srážek nebylo nijak významné. V kombinaci s rychlým odtáváním sněhové pokrývky však způsobily povodňovou situaci. Odtávání sněhu bylo dále zvýšeno silným a teplým větrem.

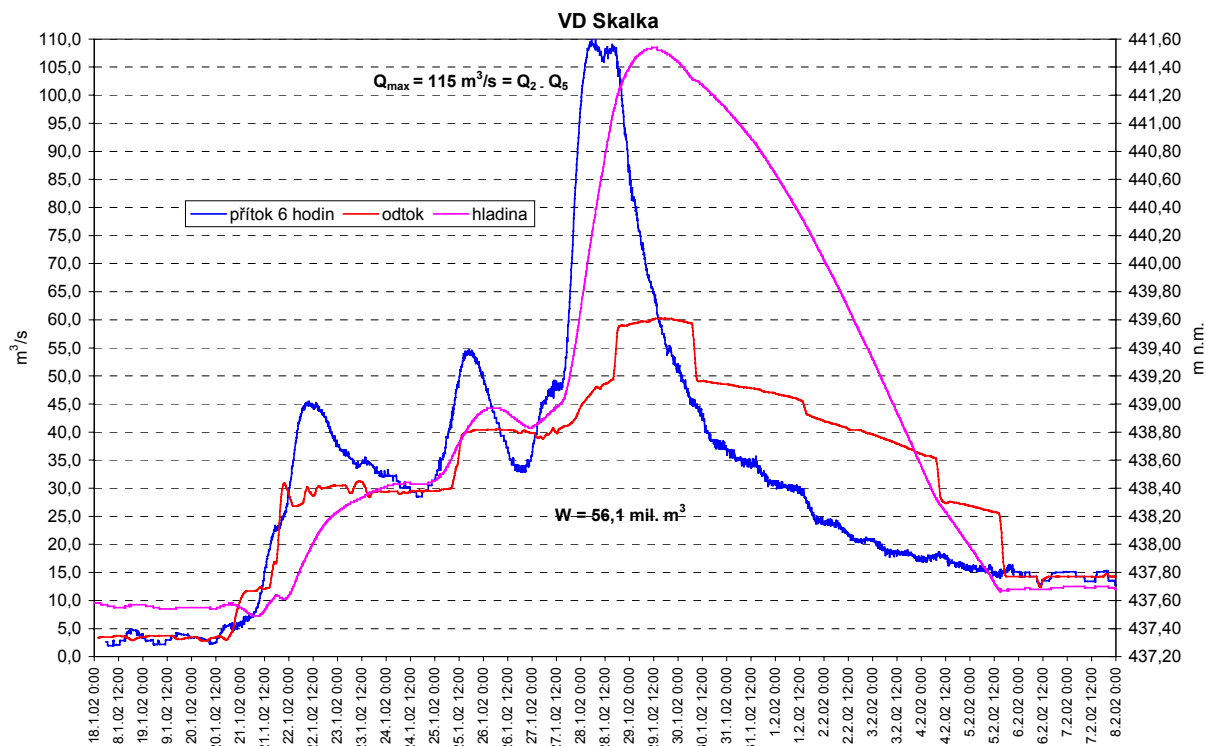
Příloha č. 3

Průtoková situace ve vybraných sledovaných profilech měrné sítě vodohospodářského dispečinku Povodí Ohře je patrná z příloh č.3 až 9. V přílohách č. 3, 4 a 7 je průtoková situace doplněna průběhem hladin v nádrži.
