POVODÍ OHŘE

**PŘEDBĚŽNÁ POVODŇOVÁ ZPRÁVA
SRPEN 2002**

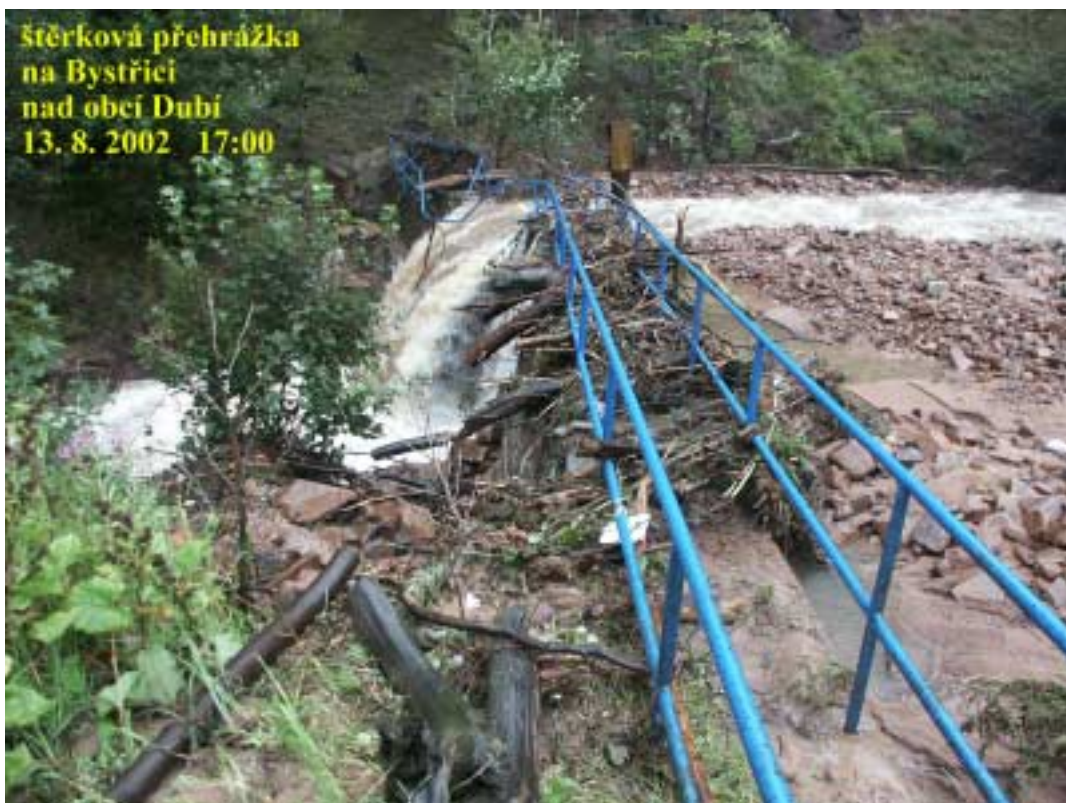
Obrázek č. 1

V kapitole fotodokumentace jsou zachyceny především objekty štěrkových přehrážek a jejich ochranná funkce při průchodu povodňové vlny.

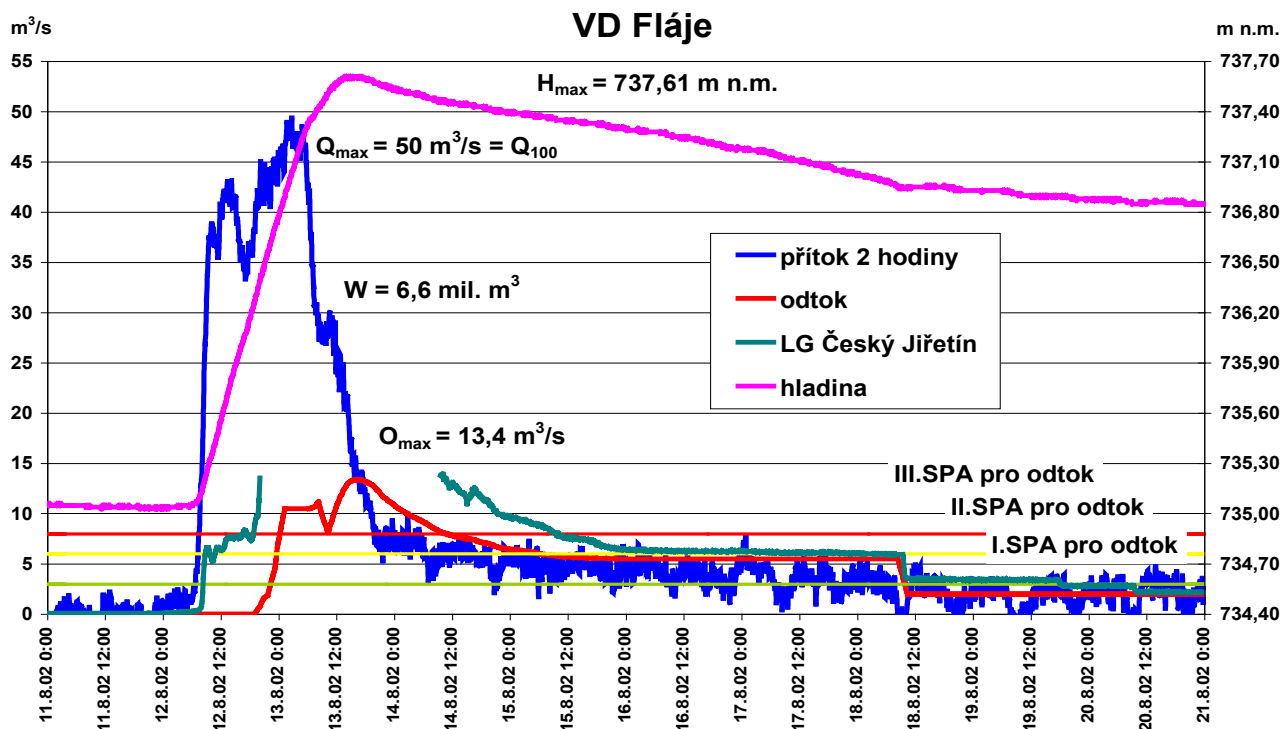
Příloha č. 1

V přílohách č. 1 a 2 jsou zobrazeny průtokové situace na vodních dílech Fláje a Nechranice včetně průběhu hladin.
